Avviso per la sicurezza urgente Telaio del deambulatore stabilizzatore MyWay

FSN-01-03-21

1 Marzo 2021

Prodotti interessati: Deambulatore stabilizzatore MyWay in tutte le misure

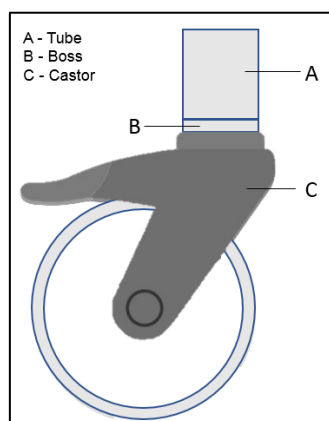
Fig. 1 Ruota posteriore del Deambulatore Stabilizzatore MyWay

Le ruote piroettanti (C) sono applicate al telaio di MyWay (vedere la Fig. 1) tramite una borchia (B). La borchia è semplicemente un piccolo elemento cilindrico per il montaggio di un elemento a vite.

Le segnalazioni ci hanno indicato che questa borchia (B) si allenta sul tubo posteriore (A) causando il conseguente allentamento delle ruote piroettanti della parte posteriore del telaio. Le nostre indagini hanno confermato che questo è dovuto alla variabilità del processo di saldatura adottato per applicare la borchie (B) ai tubi posteriori del telaio (A). In alcune condizioni la saldatura fra i tubi posteriori del telaio e le borchie è risultata insufficiente.

Abbiamo migliorato il processo e adottato modifiche progettuali volte a rinforzare la saldatura della borchia al tubo del telaio posteriore. Queste modifiche assicurano che la ruota piroettante sia attaccata al telaio in modo assolutamente sicuro.

Leckey attiverà un programma per montare gratuitamente i tubi posteriori del telaio su tutti i deambulatori stabilizzatori MyWay interessati. Prevediamo che questo programma si possa concludere entro 4-6 mesi.
