## Aviso Corectivo de Seguridad de Campo Armazón del andador MyWay

**FSN-01-03-21**

**1 de marzo de 2021**

**Productos afectados:** Todos los tamaños de armazón del andador MyWay

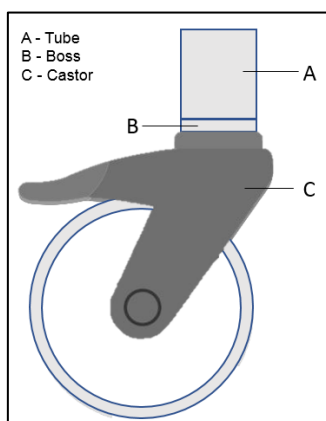
**Fig. 1 Pata trasera de MyWay**

La pata trasera del armazón de MyWay (véase la figura 1) cuenta con un saliente (B) en el que se fija la rueda giratoria (C). Un saliente es simplemente un pequeño elemento de montaje cilíndrico utilizado en la fabricación en el que se monta un tornillo.

Los informes indican que el saliente (B), se ha aflojado del tubo (A), lo que ha provocado que la rueda se suelte de la pata trasera del armazón. Nuestras investigaciones han confirmado que esto se debe a la variabilidad del proceso de soldadura utilizado para fijar el saliente (B) al tubo (A). En algunos casos, esto ha dado lugar a una soldadura insuficiente entre la pata y el saliente.

Se han introducido nuevas mejoras en el proceso y cambios en el diseño para reforzar la soldadura del saliente a la pata trasera. Estos cambios garantizan que la rueda esté bien sujeta al armazón.

Leckey pondrá en marcha un programa de sustitución de las patas traseras, de forma gratuita, instalando las nuevas patas traseras en todos los andadores MyWay afectados. Se prevé que este programa dure entre 4 y 6 meses.

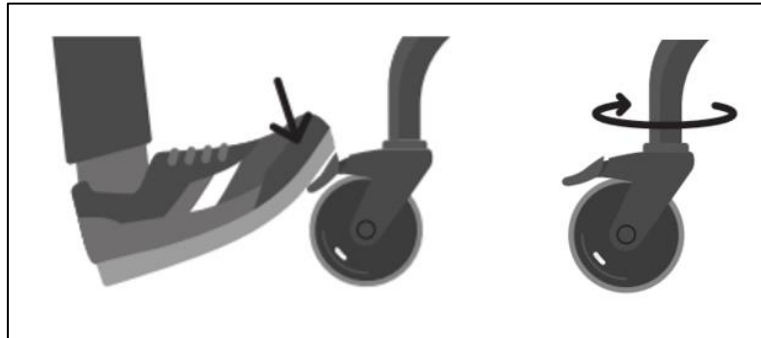
**Fig. 2 Aplicación del freno completo de la rueda de MyWay**

- El saliente de las ruedas traseras está bien fijado en el armazón. Para comprobarlo, aplique primero el freno total en ambas ruedas traseras (véase la figura 2). Pise el pedal de freno para aplicar el freno completamente. Gire la rueda moviendo el armazón hasta que oiga un clic. Se aplica entonces el bloqueo direccional de las ruedas. Con el bloqueo direccional y el freno aplicados, mueva la rueda con la mano y compruebe si existe un ligero movimiento del saliente (B) en el tubo (A) (véase la figura 1). Si hubiese un fallo, el saliente (B) se moverá en el tubo (A). Si identifica un fallo, no utilice el producto e informe escribiendo a [javier.pinedo@sunrisemedical.es](mailto:javier.pinedo@sunrisemedical.es).
